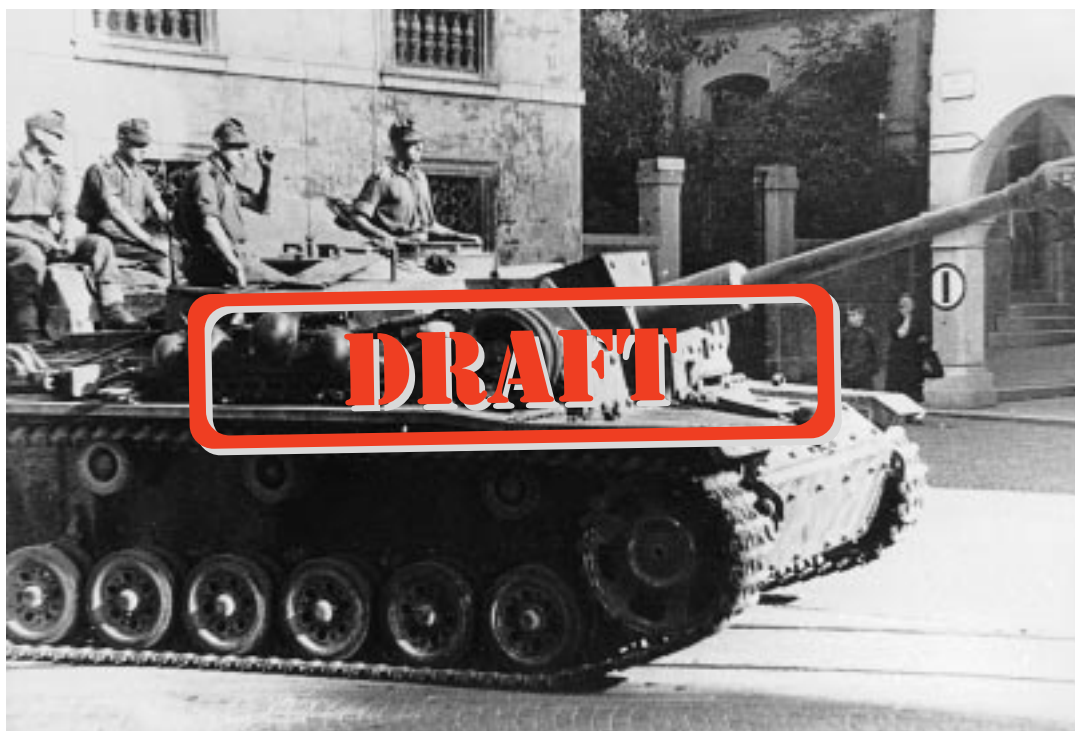
31. Uno Sturmgeschütz III Ausf. G dell'SS-StuG.Abt. 1 della 1. SS-Pz.Gren.Div. "LSSAH" sfila nel centro di Udine (piazzetta Marconi), probabilmente il 22-23 settembre 1943. Si tratta di uno dei primi StuG. III Ausf. G, appartenente alla produzione del dicembre 1942, come evidenziato da vari dettagli (supporto per l'MG davanti al portello del servente e assenza dello scudo ribaltabile introdotto più tardi; estrattore dei fumi di sparo sul tetto della sovrastruttura; visore binoculare del pilota; lati anteriori della parte più esterna della sovrastruttura a bassa inclinazione). Da notare l'assenza di Schürzen e gli elementi di cingolo fissati sui lati della sovrastruttura con funzione di protezione aggiuntiva. Sul parafrangente anteriore destro sembra intravedersi il simbolo della LSSAH, una chiave all'interno di uno scudo circondato da fronde di quercia, dipinti in bianco. (ANPI Udine)

31. A StuG. III Ausf. G belonging to the SS-StuG.Abt. 1 of the 1. SS-Pz.Gren.Div. "LSSAH" in the centre of Udine (Marconi square), probably on 22nd - 23rd September 1943. It is one of the first StuG. III Ausf. G, produced in December 1942, as can be seen from several details (MG support arm in front of the loader's hatch and no MG shield; ventilator on the roof; driver's binocular visor; superstructure sides sloped at a steeper angle, etc.). Note the absence of Schürzen and the track sections attached to the sides as additional protection. It seems that the LSSAH symbol, a key inside a shield, surrounded by oak leaves, is painted on the right mudguard. (ANPI Udine)

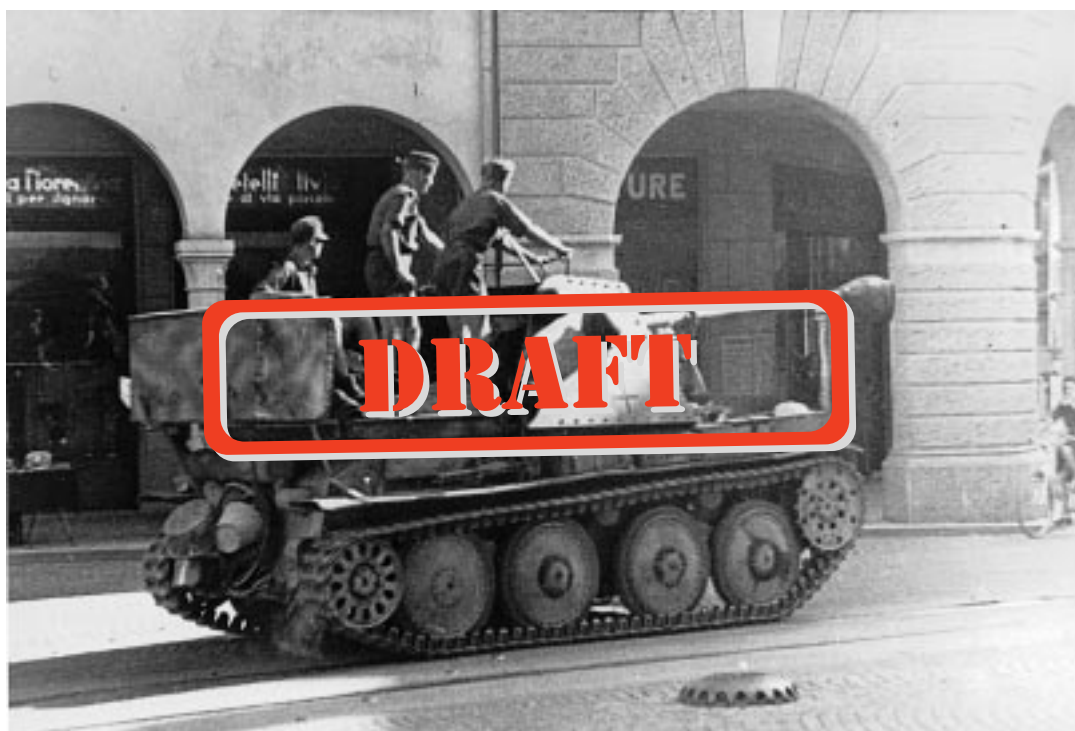
32. Un Marder III della 1. Kp./SS-Pz.Jg.Abt. 1 fotografato nella stessa occasione. Il veicolo porta sul retro la grossa cassa caratteristica di molti mezzi di questo reparto. Si distinguono bene la mimetica (probabilmente Olivgrün e/o Rotbraun applicati a spruzzo sulla base Dunkelgelb) e la Balkenkreuz. Da notare gli anelli bianchi sulla volata del 7,5 cm Pak 40, a indicare i carri armati avversari distrutti; come lo StuG. III della foto precedente, anche questo veicolo è un veterano delle battaglie del 1943 sul fronte russo. (ANPI Udine)

32. A Marder III of the 1. Kp./SS-Pz.Jg.Abt. 1 photographed on the same occasion. On the back of the vehicle is the big box which was a characteristic of several vehicles of this unit. The camouflage (probably Olivgrün and/or Rotbraun sprayed on the Dunkelgelb base) and the Balkenkreuz are clearly seen. Note the rings painted around the gun tube, indicating destroyed enemy tanks. Like the StuG. III from the previous photo this tank is a veteran of the 1943 battles on the Russian front. (ANPI Udine)
